**Benvenuti
alla
serata informativa
del
4 ottobre 2017**

Bergsturzereignis
vom 23. August
2017

Infrastrutture comunali

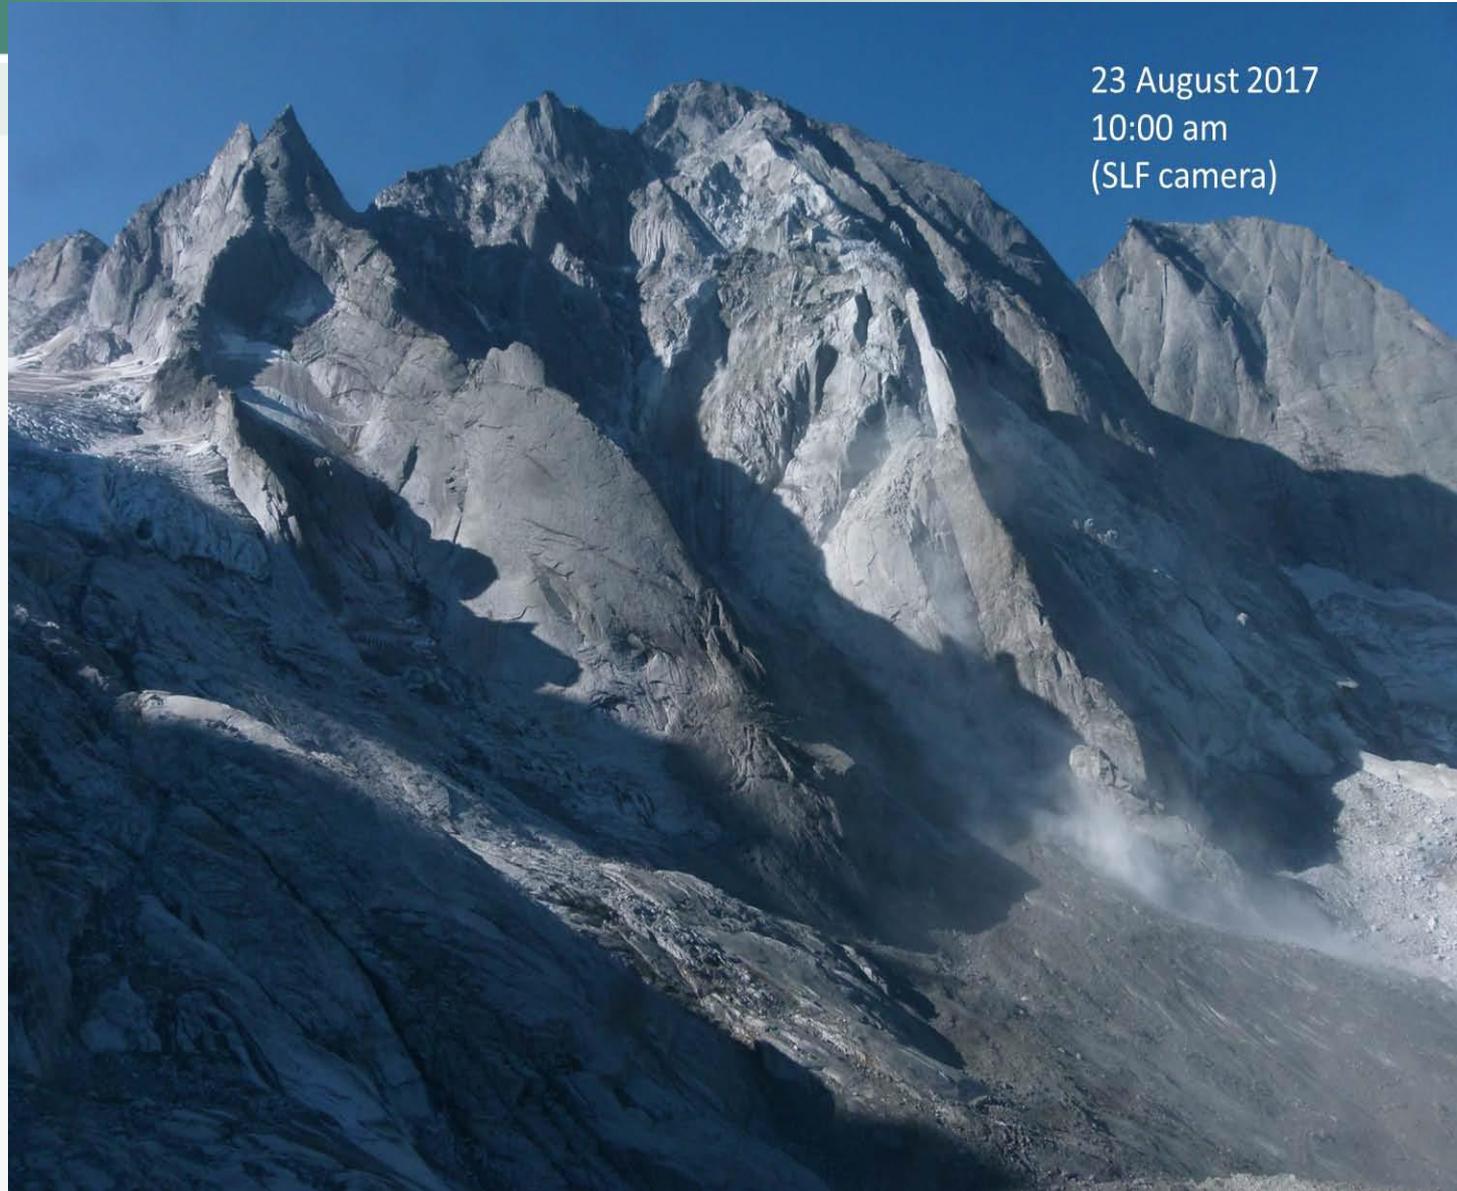
Bergsturzereignis
vom 23. August
2017

23 August 2017
10:00 am
(SLF camera)

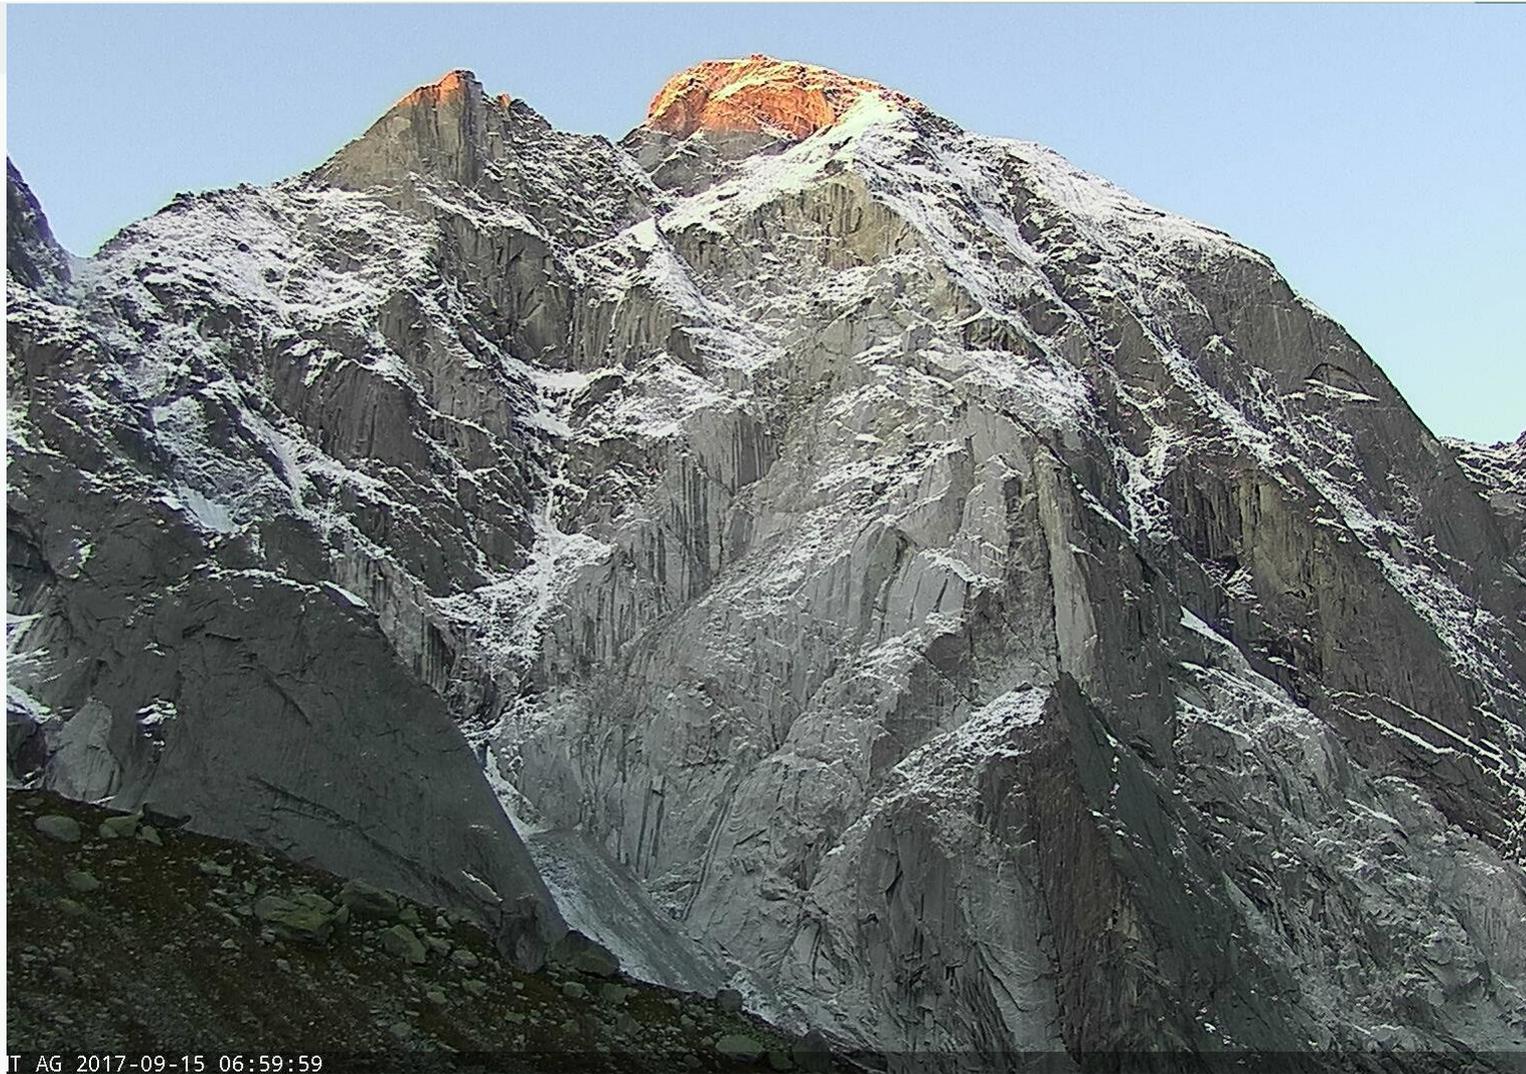
Ereignis
vom 15.
September
2017

T AG 2017-09-15 06:59:59

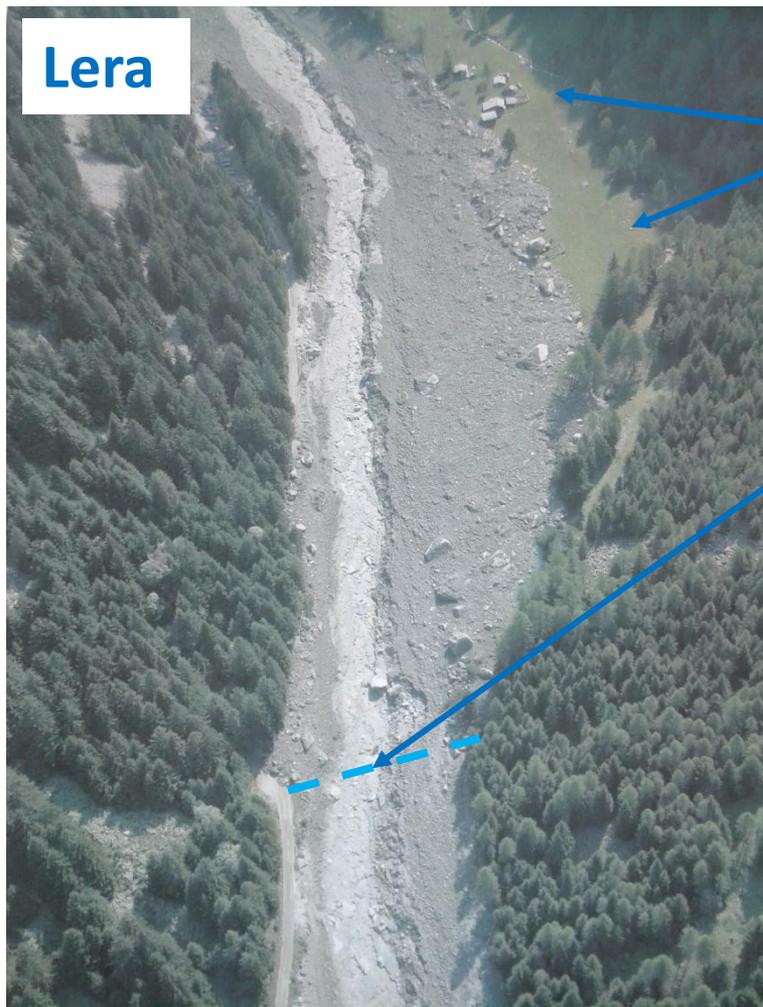
1. Acquedotto

Sorgenti e vasca di
raccolta → OK

Ponte sospeso distrutto.
Condotta presso Trubinäsca
libera causa cedimento strada.

Sorgenti Sasc dal Tec → OK
Vasca di raccolta al Prä → OK
Condotta Prä-Bondo → OK

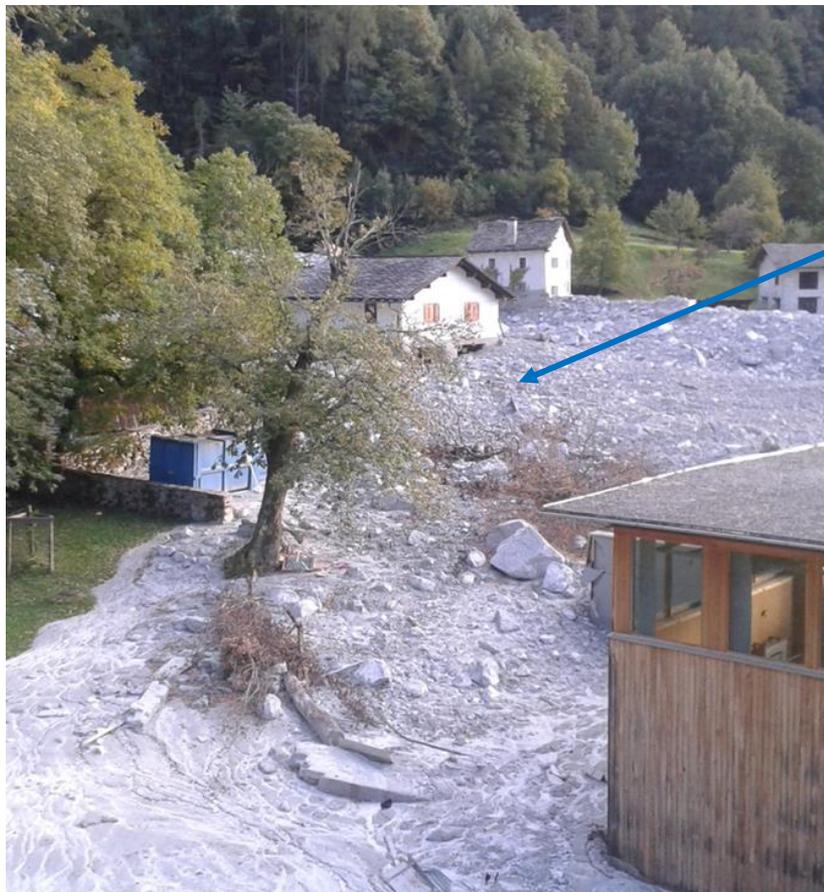
1. Acquedotto

Locale con armature e centralina Bondo completamente sommerso. Stato sconosciuto.

- **Collegamento verso Bondo distrutto (ponte)**
- **Diversi idranti demoliti / fuori uso**

Soluzione provvisoria:

- **Acqua potabile e di spegnimento da Soglio (quantità ridotta) → si prega di utilizzare l'acqua con parsimonia**
- **Per l'acqua di spegnimento sono stati collocati dei vasconi a Bondo e posata una linea provvisoria con pompa nella Maira a Promontogno**

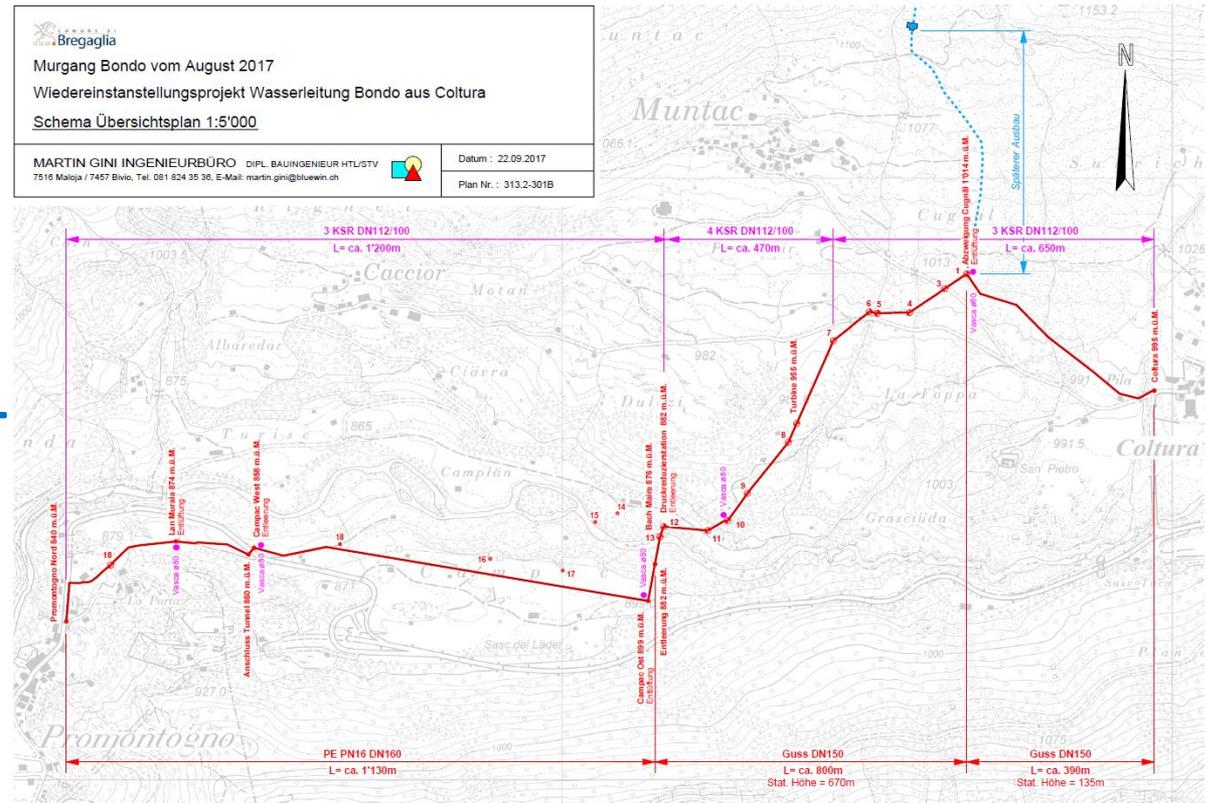
1. Acquedotto

Collegamento provvi-
sorio

Municipio – Bondo
(condotta sospesa)

Soluzione a medio / lungo termine:

Collegamento dell'acquedotto

Vicosoprano-Stampa
con Promontogno
partendo da Coltura
(in realizzazione)

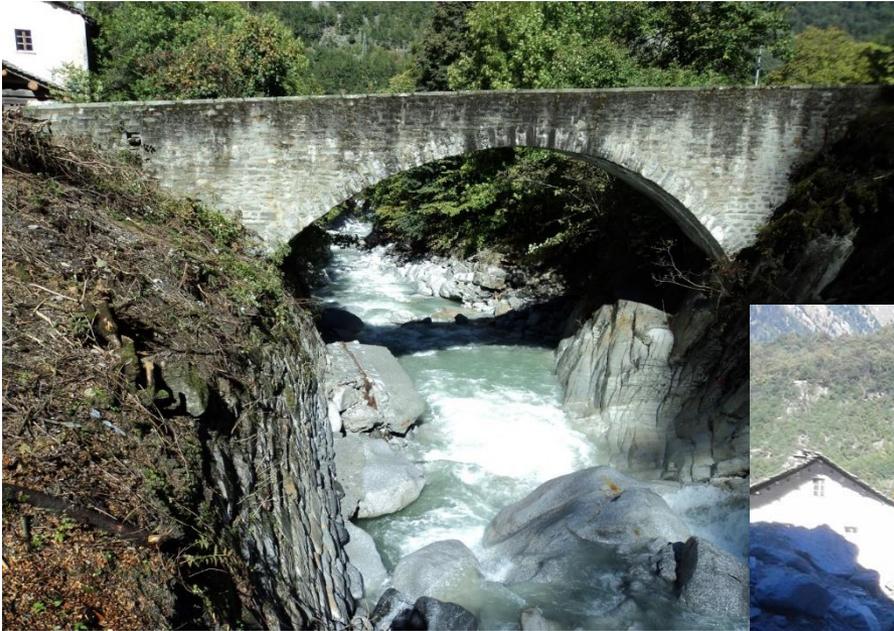
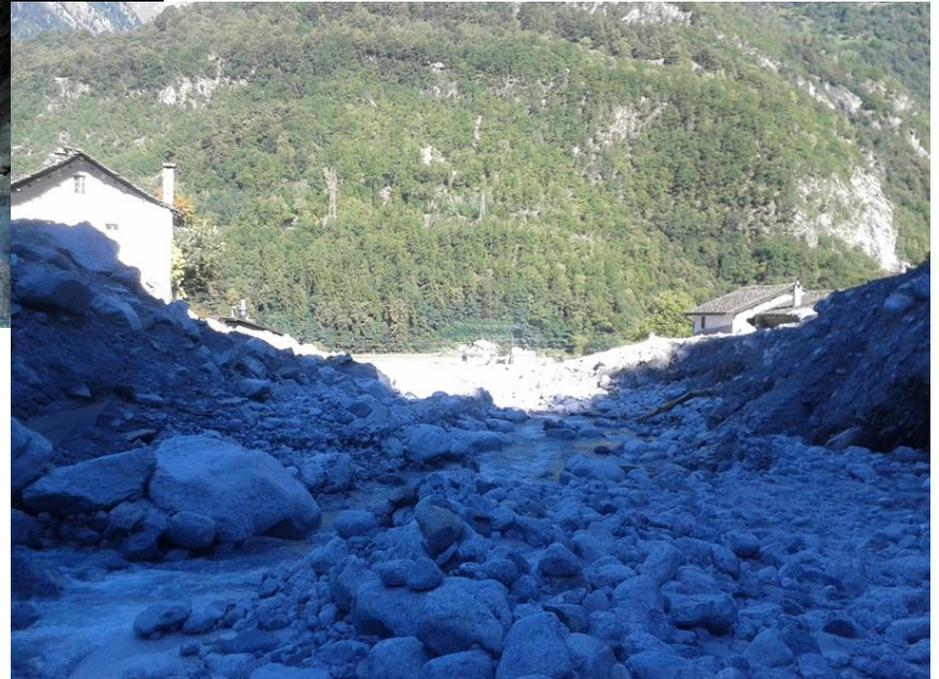
4. Strade pubbliche

Danni maggiori:

- **Demolizione del ponte Punt**
- **Strade sommerse da detriti**
- **Demolizione del ponte Marlun**
- **Strada Bondasca: cedimenti e parzialmente sommersa da materiale**

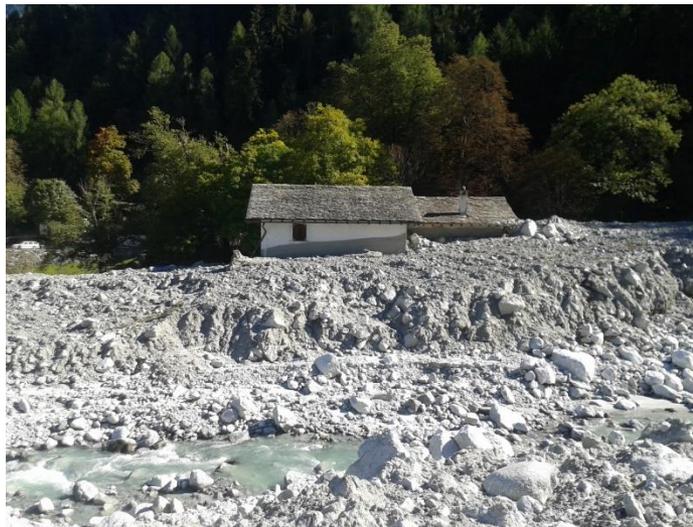
5. Edifici pubblici

- **Demolizione totale del vecchio magazzino dei pompieri**
- **Parziale danneggiamento dei magazzini comunali / latteria**
- **Palestra invasa dai detriti**

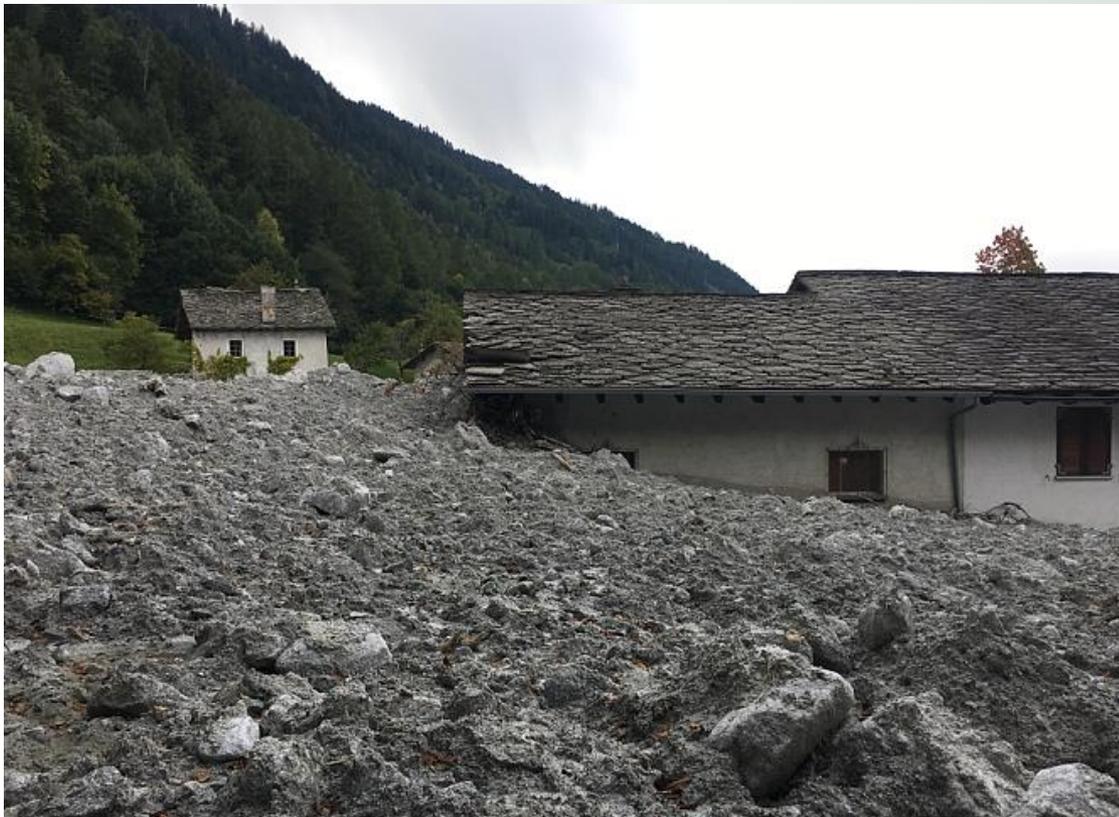
Sgombero primario dei fondi privati coordinato tramite progetto di ripristino

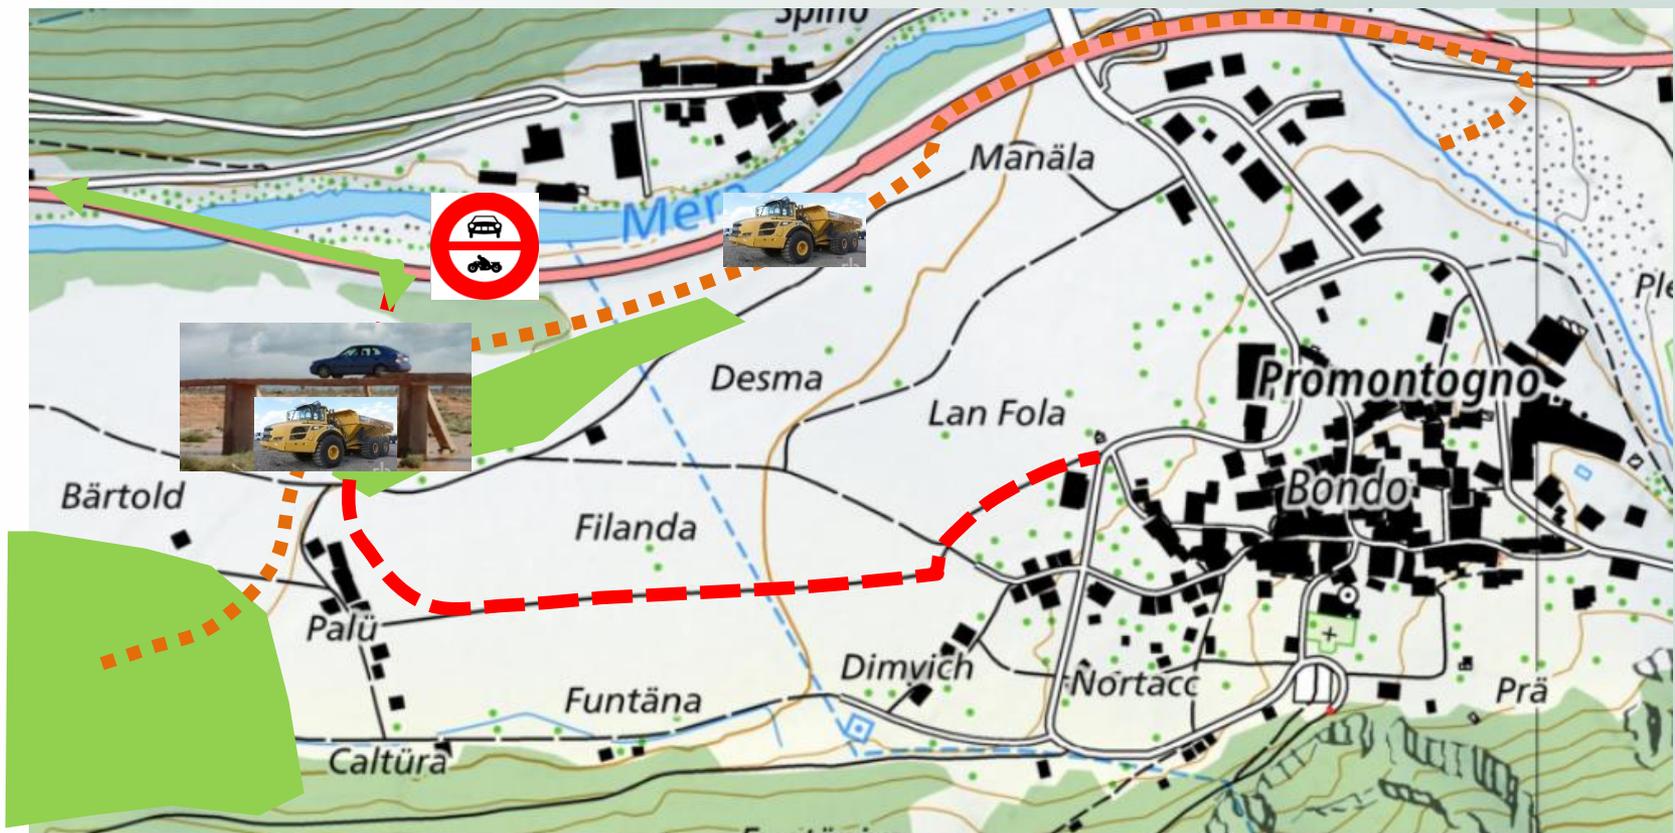
Accesso provvisorio sicuro per Bondo

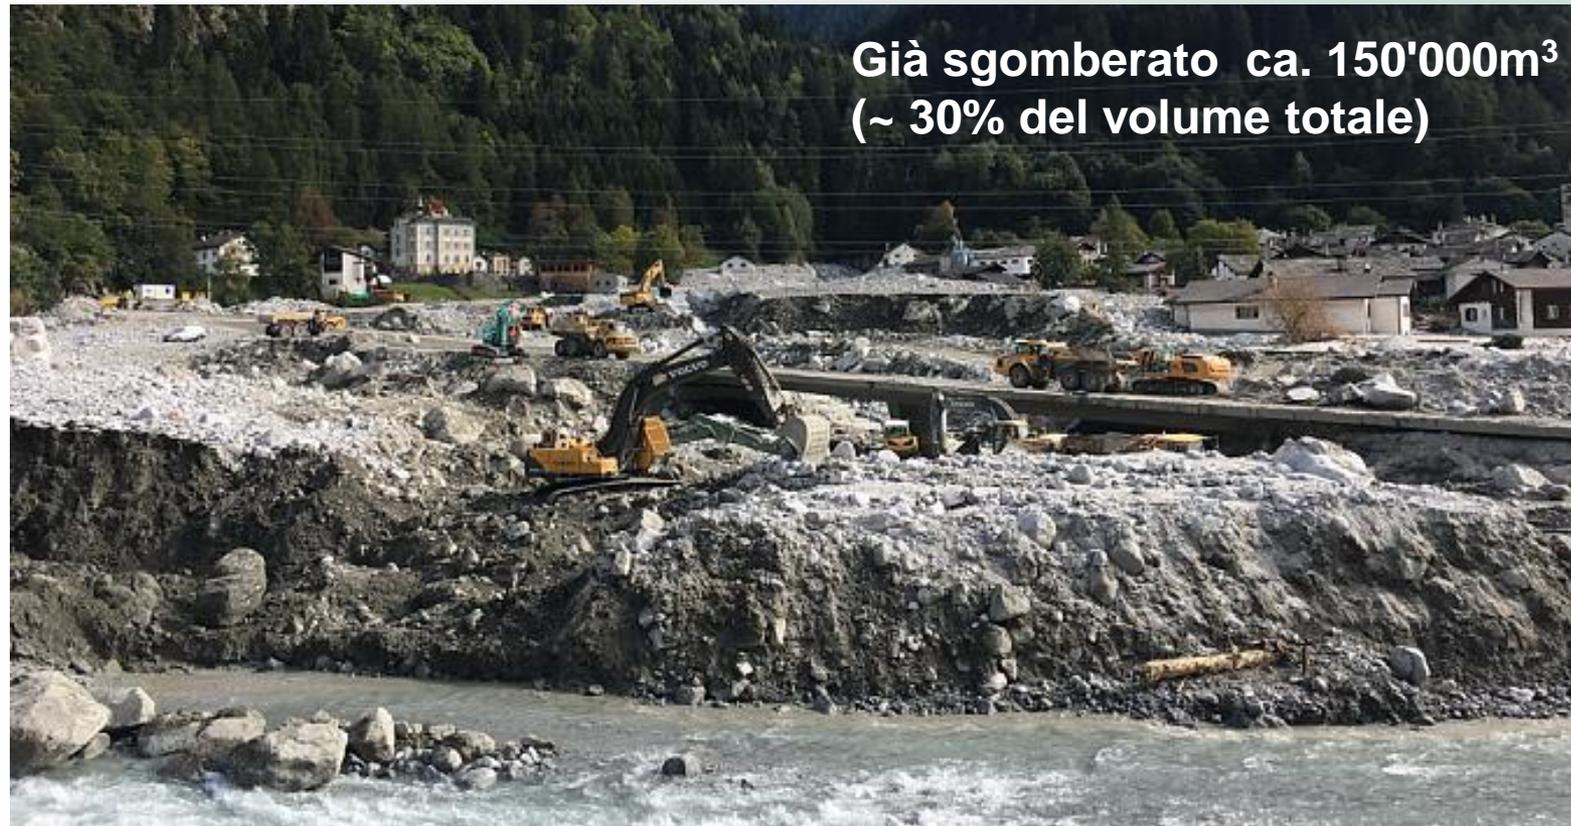
Proseguimento dei lavori di sgombero nel bacino

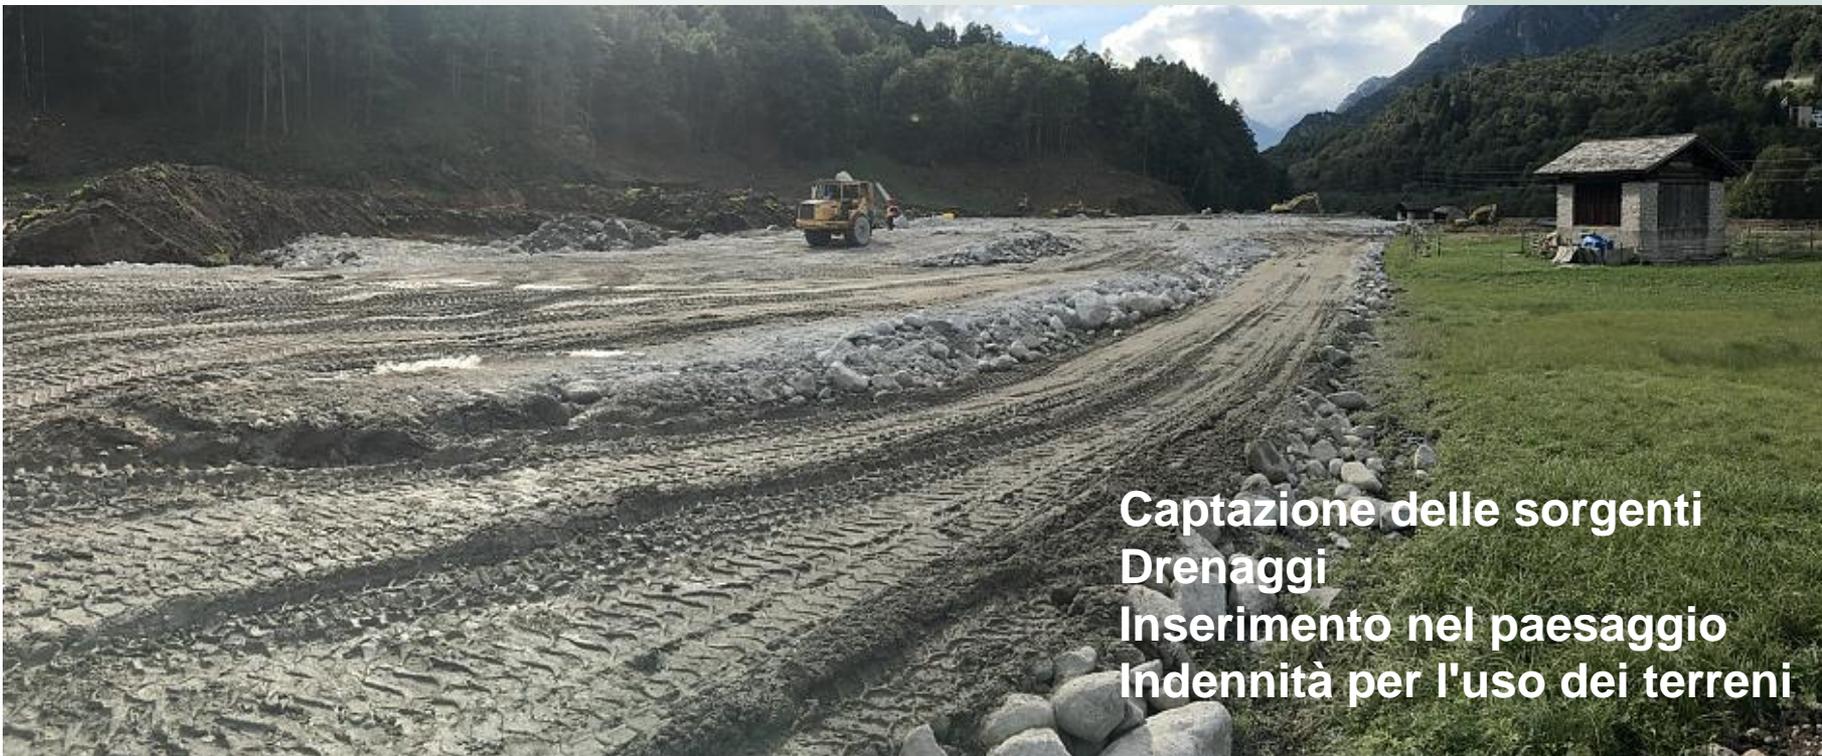
Deponia

Captazione delle sorgenti
Drenaggi
Inserimento nel paesaggio
Indennità per l'uso dei terreni

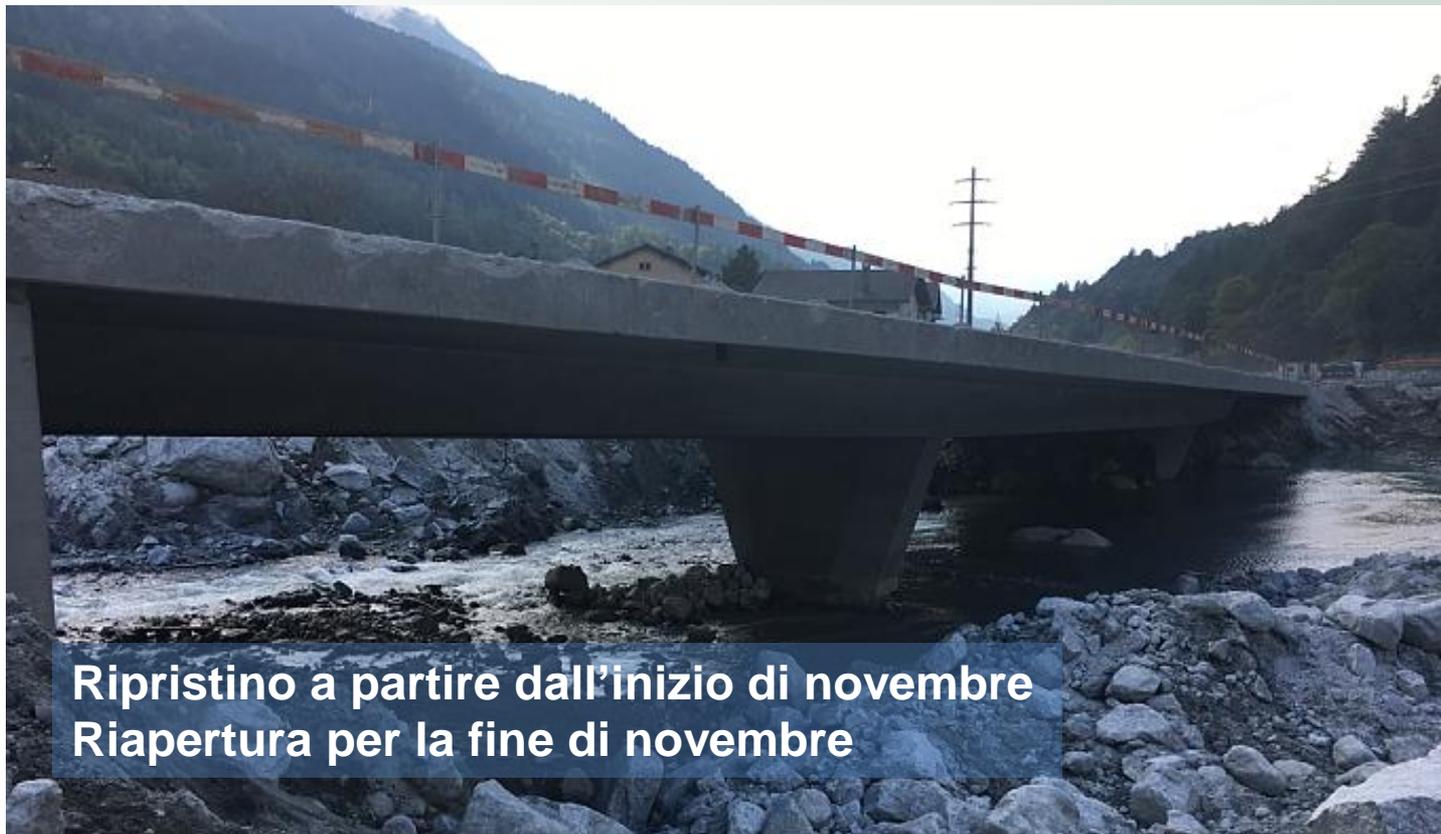
Ripristino della strada cantonale, riapertura

**Ripristino a partire dall'inizio di novembre
Riapertura per la fine di novembre**

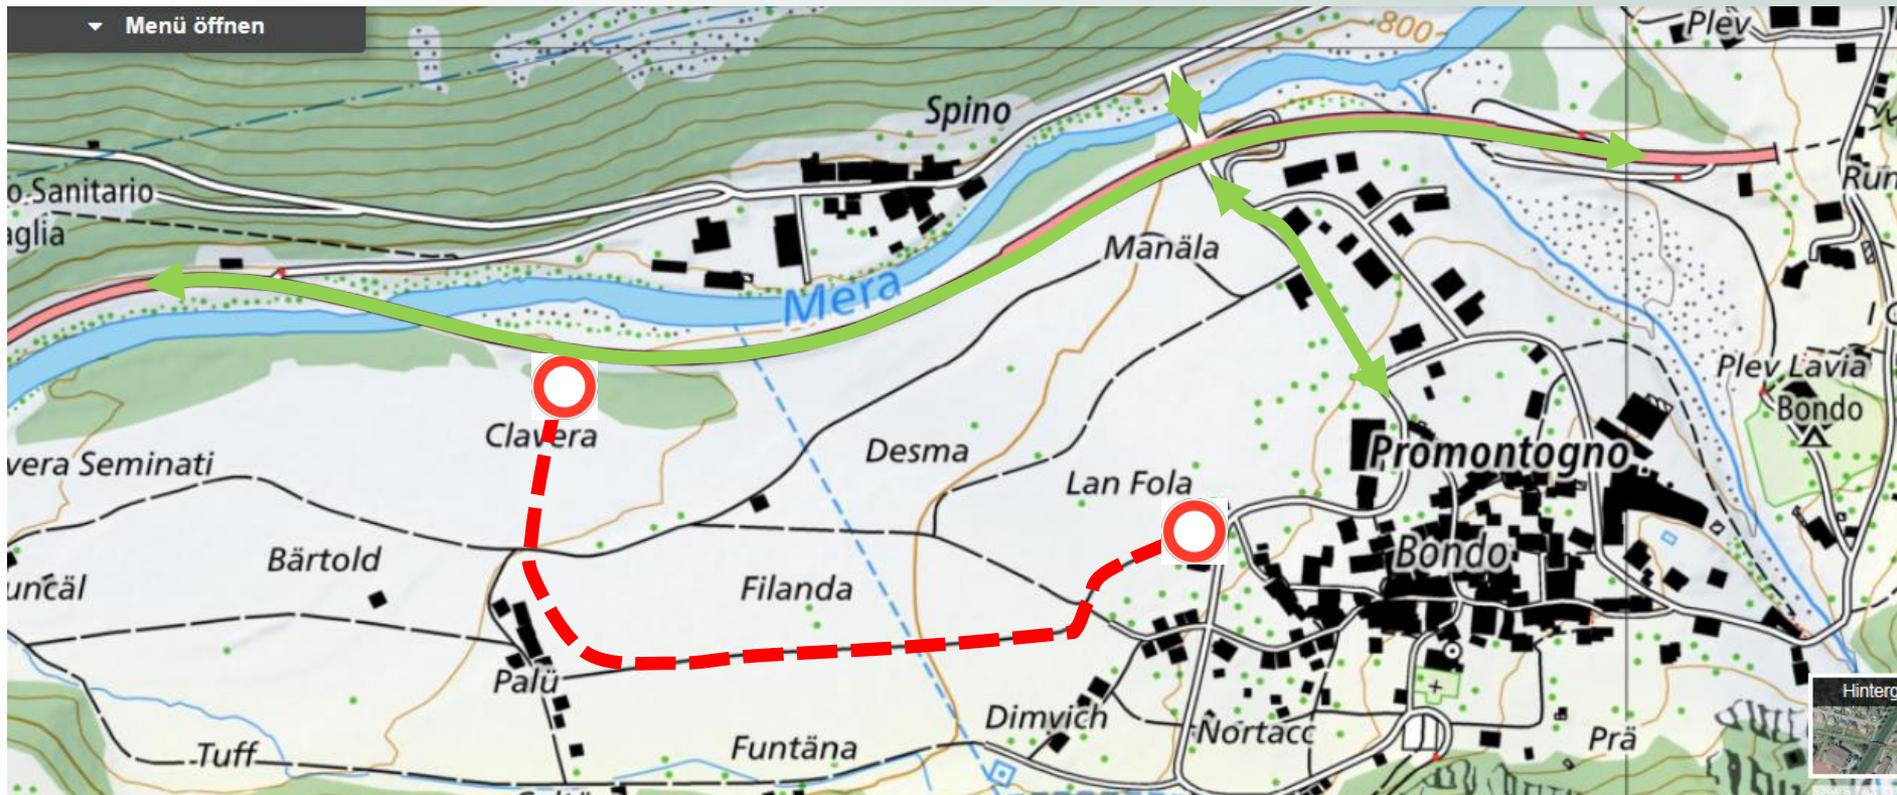
Accessi a partire dalla fine di novembre
